弁天橋関係資料

べんてん ばし
弁 天 橋

所在地 江東区木場六丁目・東陽三丁目間大横川南支川に架かる 橋梁番号 54

平成23年6月14日船上点検

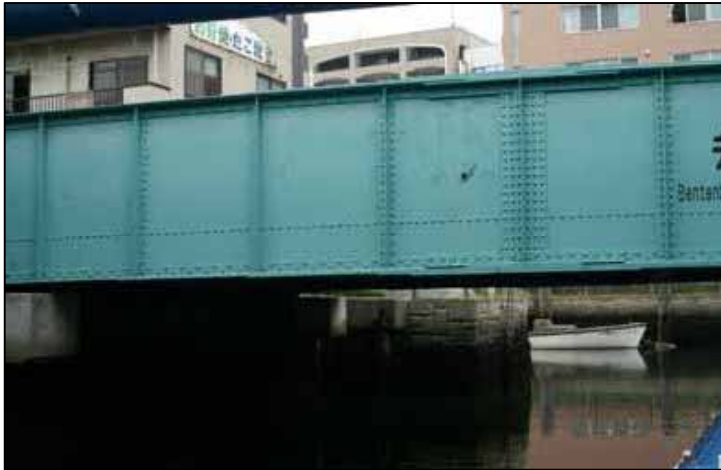
位置: 塗装剥離
撮影日:

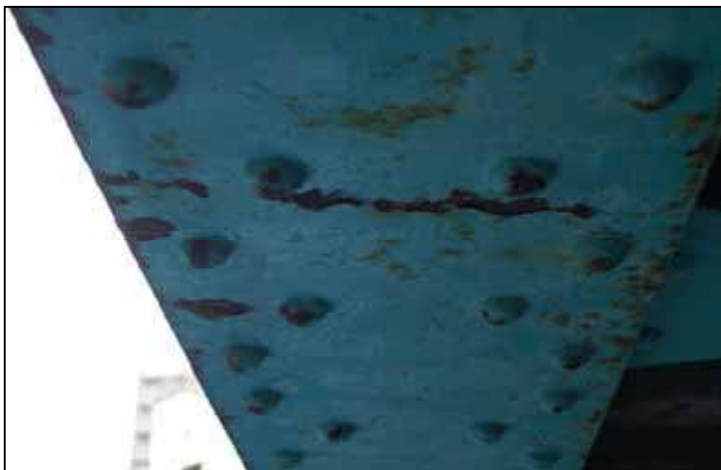
位置: 塗装剥離
撮影日:

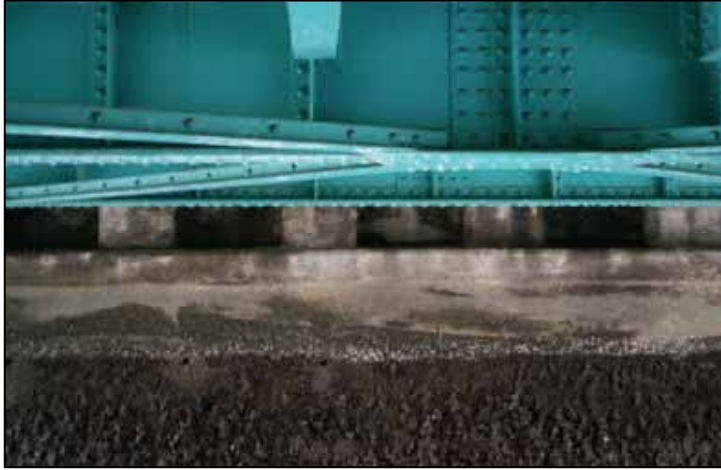
位置: 伸縮部より漏水
撮影日:

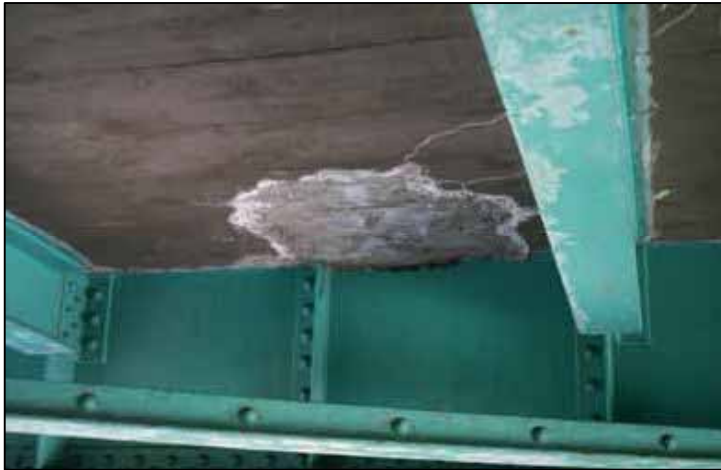
位置: 床版クラック、遊離石灰
撮影日:

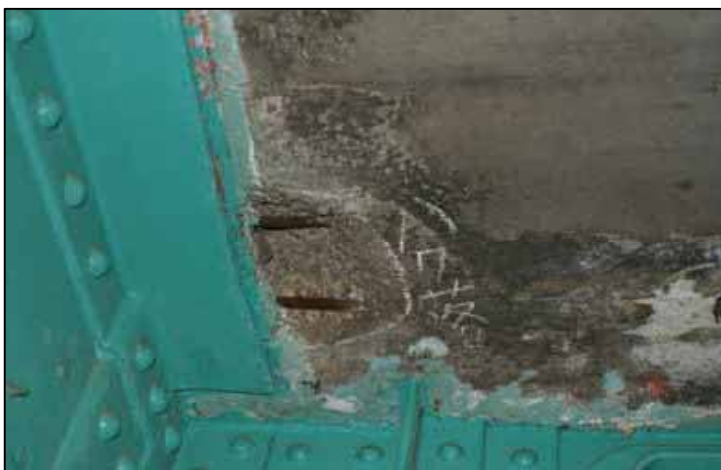
位置: 床版部鉄筋露出
撮影日:

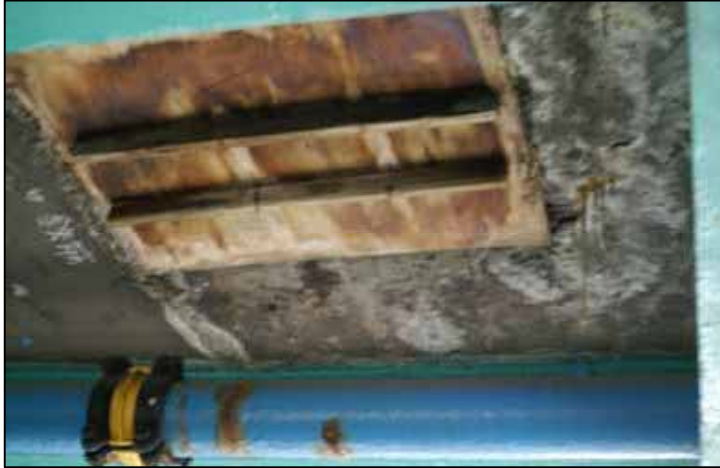
位置: 点検孔漏水、遊離石灰
撮影日:

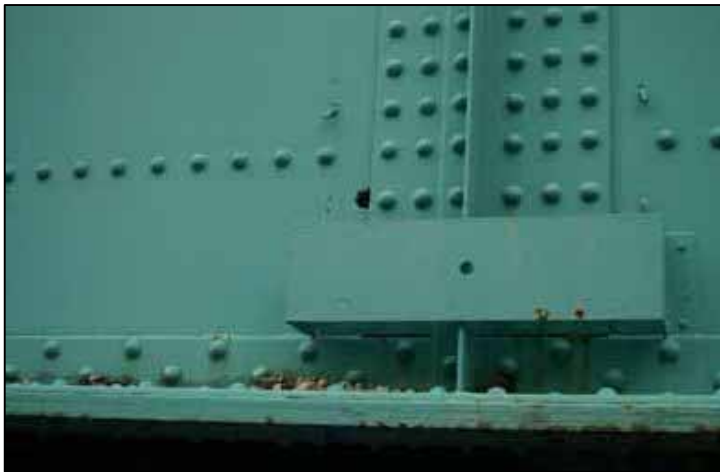
位置: 腹版穴有り
撮影日:

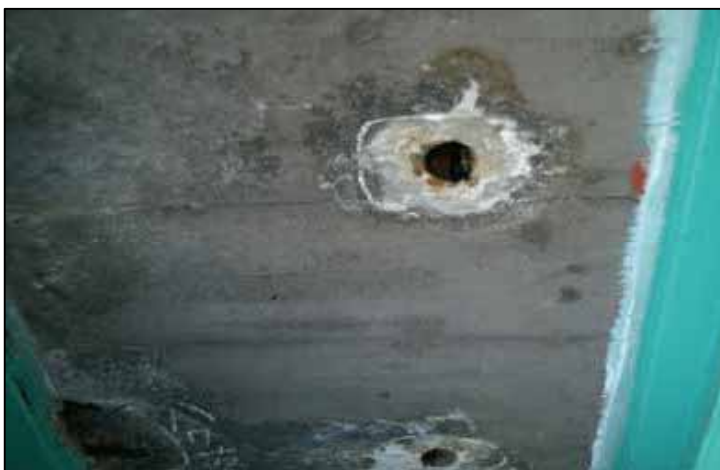
位置: 床版穴有り(水抜き?)
撮影日:

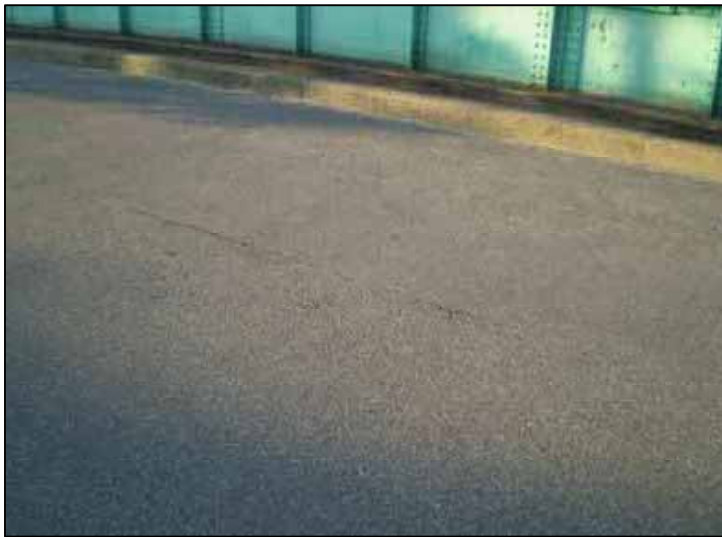
位置: 道路舗装 クラック
撮影日:

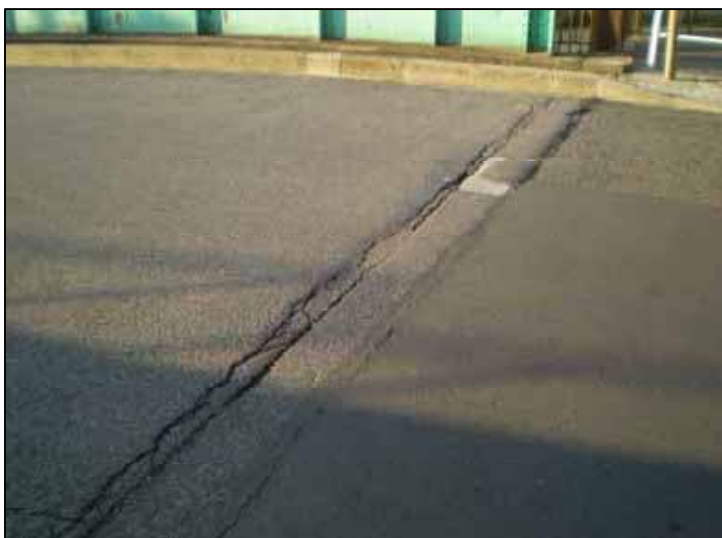
位置: 取付部 段差
撮影日:

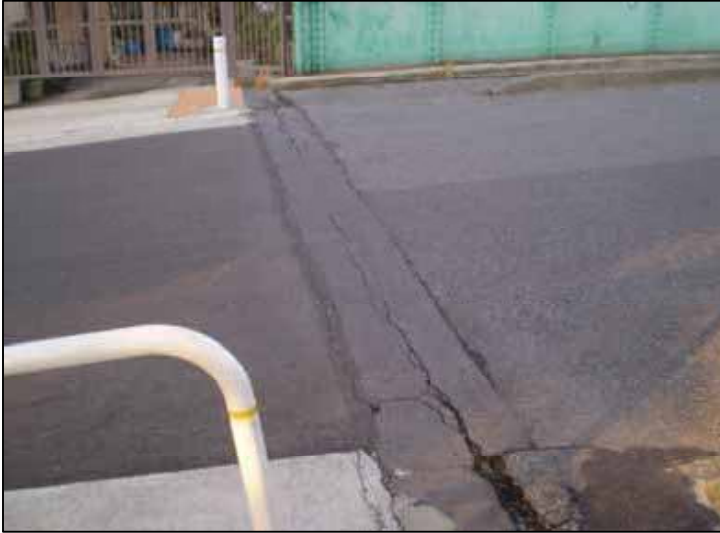
位置: 取付部 段差
撮影日:

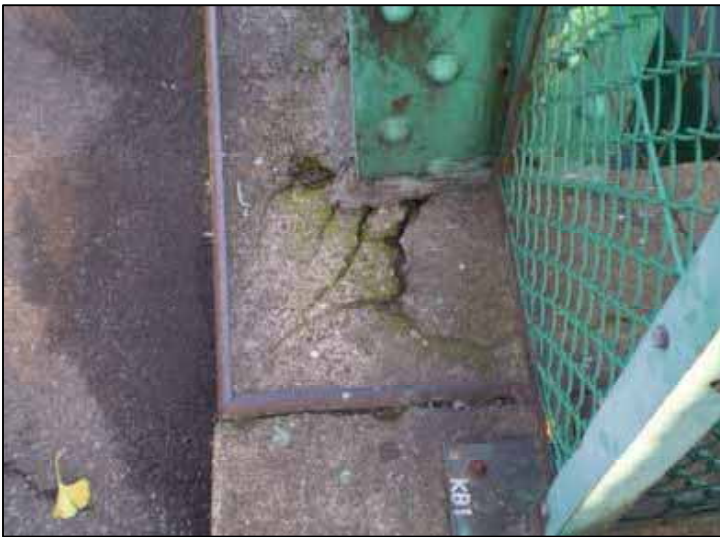
位置: 地覆部 クラック
撮影日:

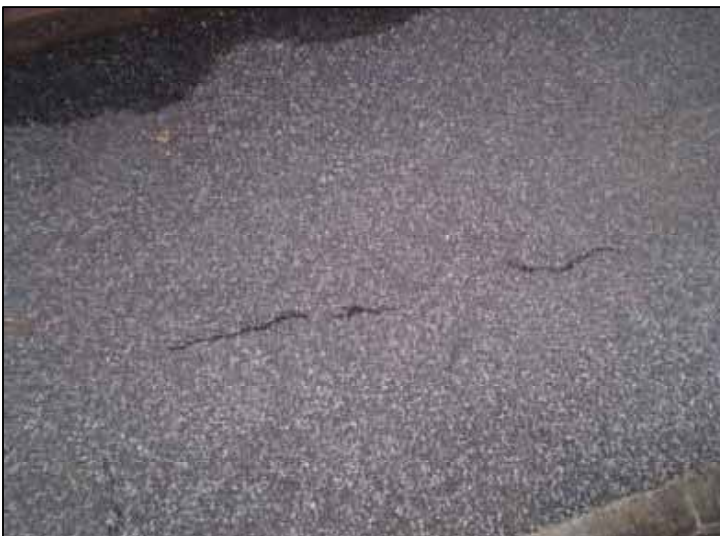
位置: 歩道舗装 クラック
撮影日:
