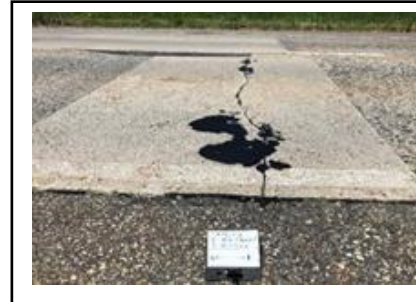
- ・連続鉄筋コンクリート舗装の局部打換えを実施した箇所において、打換え部の中央に幅の広いひび割れが発生した。

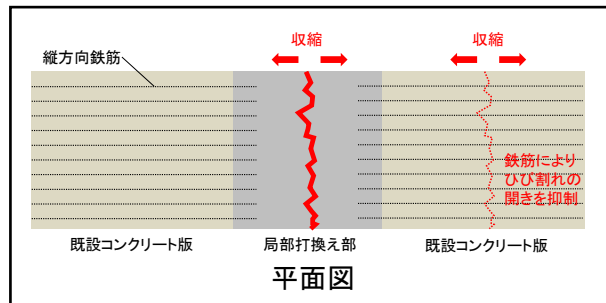
- ・既設のコンクリート版と局部打換え部が一体となっており、局部打換え部には鉄筋が入っていないため、収縮ひび割れの開きを抑制することができず、幅の広いひび割れが発生した。
