発生箇所	③コンクリート版表面
分類	材料・施工
参考箇所	普通コンクリート舗装 4-6 ～ 4-8 連続鉄筋コンクリート舗装 5-6 ～ 5-8
<p>●内容</p> <p>・施工において良好な平坦性を確保できなかった。</p>	
<p>●原因</p> <p>平坦性を確保できなかった原因は複数存在し、以下に代表的なものを、セットフォーム工法の場合〔セット〕とスリップフォーム工法の場合〔スリップ〕に分けて記述する。</p> <p>(a) 施工機械が型枠に上載したことで、型枠下の締固め不足の路盤が沈下した、あるいは型枠やレールの固定が不十分であったため型枠やレールがずれてしまった。〔セット〕</p> <p>(b) コンクリートの現場への搬入間隔が短すぎて現場での待機時間が延長した、あるいは搬入間隔が長すぎて施工が中断したことなどにより、コンクリートのワーカビリティの変化が大きく施工に支障をきたした。〔セット〕,〔スリップ〕</p> <p>(c) 適切な厚さ（余盛り高さ）での敷きならしではなかったため、締固め後の高さが適切でなく施工機械や人力により何度も高さの修正を行った。〔セット〕〔スリップ〕</p> <p>(d) 1日の施工区間の終点部と翌日の起点部において、機械施工が困難であり、人力施工（敷きならし、締固め、仕上げ）となったため、高さ調整に失敗し写真のような凹凸が発生した。〔セット〕,〔スリップ〕</p> <div data-bbox="900 1214 1353 1550" data-label="Image"> </div> <p>(e) 急な横断勾配、縦断勾配箇所において、コンクリートに流動が発生した。〔セット〕〔スリップ〕</p>

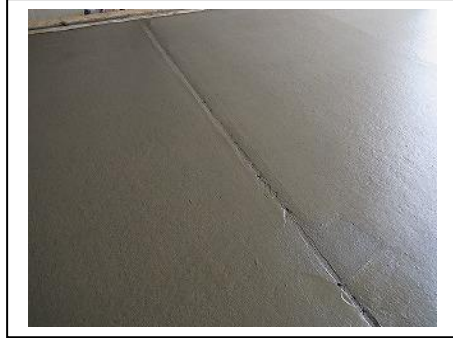
- (f) 横膨張目地を挟んでの連続施工時や、横収縮目地の打込み目地で仮挿入物を挿入した際に、目地付近の余剰なコンクリートを除去せず仕上げたことで、写真のように目地板や仮挿入物の容積分が盛り上がった。
[セット], [スリップ]

(f) 写真のように人力による仕上げで余剰なコンクリートを除去するとともに、仕上げ後に定規等で凹凸のないことを確認し平坦性を確保する。

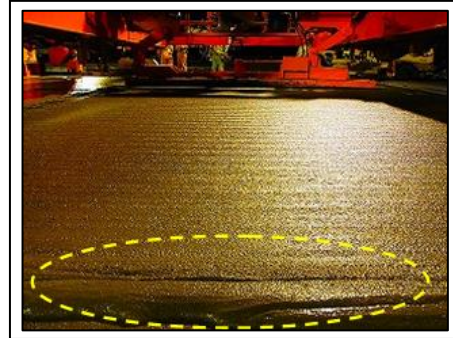
- (h) 仕上げ作業において、型枠工法の仕上げ機のプロート、SF工法のプロートは、表面のモルタルを掻き取りながら仕上げを行うため、型枠付近に余剰なモルタル（写真の点線部）が生じる。このモルタルを除去しなくてはならないところ、人力によるコテ作業でならして仕上げてしまった。 [セット], [スリップ]

(h) フロートにより型枠付近に集まった余剰なモルタルを確実に除去する。

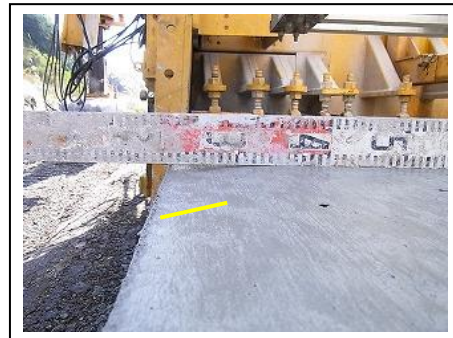
- (j) コンクリートのスランプが大きいため、写真のように版端で肩ダレが発生した。 [スリップ]

- (j) 肩ダレが生じないようなコンシステンシーのコンクリートを使用する。肩ダレを確認した場合は、写真のように側面に面木等をあてて、肩ダレの修正を行う。
