発生箇所	③コンクリート版表面, ⑤コンクリート版内部
分類	材料・施工
参考箇所	4-8-2 コンクリートの製造と運搬
<p><b>●内容</b></p>	
<p>・ 施工中に機械トラブルが発生し、施工が一時中断した箇所において、コンクリートの先行打設部と後打部の間にコールドジョイントが発生した。</p>

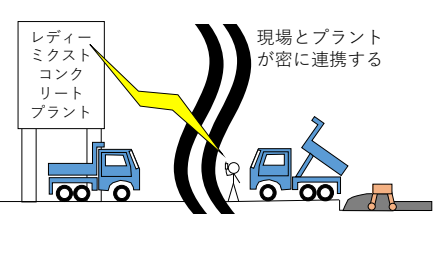
<p>ひび割れ発生</p> <p>コールドジョイント</p> <p>断面図</p>
<p><b>●原因</b></p>	
<p>・ 施工機械の故障による中断や、レディーミクストコンクリート工場からのコンクリート運搬が、施工計画通りに運搬できないことなどの理由で、施工中断時間が長くなった。(待機時間・施工中断時間が長くなると、スランプロス等、コンクリートのワーカビリティが悪くなり打継ぎ部の一体化が不十分となる。)</p>

<p>想定外の待機等でスランプロスが発生、コールドジョイントが発生</p> <p>待機ダンプトラック</p>
<p><b>●発生防止策</b></p>	
<p>・ 施工計画に基づく、レディーミクストコンクリート工場との配車計画の事前打合せ及び施工当日の施工状況・現場状況など密な連絡を行う。</p> <p>・ スランプ・空気量が目標範囲内であっても目視によるコンクリートの確認を行い、状態に応じて締固め条件の変更や、使用可否の判断を行う。</p>

<p>レディーミクストコンクリートプラント</p> <p>現場とプラントが密に連携する</p>
<p><b>●発生した場合の対応策</b></p>	
<p>・ 荷重伝達機能が低下している場合はバーステッチなどにより荷重伝達機能の回復を図る。さらに、段差などが発生している場合は局部打換えを行う。</p>
