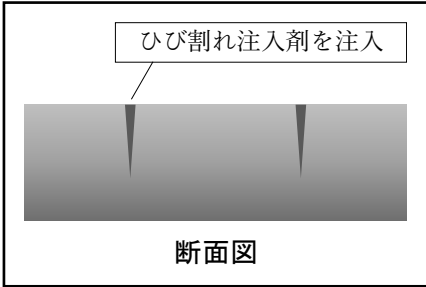
発生箇所	③コンクリート版表面
分類	材料・施工
参考箇所	5-4-2 配筋, 5-6 コンクリートの配合
<p>●内容</p> <ul style="list-style-type: none"> 連続鉄筋コンクリート舗装に 0.5mm 以上の幅の広いひび割れが生じた。 	 
<p>●原因</p> <ul style="list-style-type: none"> コンクリートのセメント量が多いなどの理由により、コンクリートの強度が過剰となり、ひび割れ発生時の鉄筋の応力が高くなり過ぎてしまった結果、ひび割れを制御できなくなりひび割れ幅が開いた。 鉄筋の配置位置が通常よりも低い位置になっていたため、適切なひび割れ制御効果が得られずひび割れ幅が開いた。 	  <p style="text-align: center;">断面図</p>
<p>●発生防止策</p> <ul style="list-style-type: none"> 連続鉄筋コンクリート舗装は、ひび割れを分散させるために、鉄筋比とコンクリート強度のバランスを適切にする必要がある。セメント量過多による過剰な配合強度とならないよう、レディーミクストコンクリート工場と事前に協議を行う。 鉄筋の配置位置を設計通りの高さになるように留意して配筋する。 	  <p style="text-align: center;">断面図</p>
<p>●発生した場合の対応策</p> <ul style="list-style-type: none"> 雨水などの浸透が予測されるひび割れの場合は、ひび割れ注入などにより補修する。 ひび割れから水が浸入し、中の鉄筋が腐食し錆汁が路面に確認された場合などは、局部打換えを行う。
