| 発生箇所 | ②横目地 |
| 分類 | 材料・施工 |
| 参考箇所 | 4-8-6 目地の施工 |

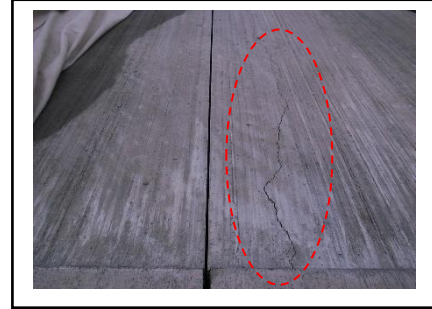
- ・施工後早期に、横収縮目地から数十 cm 離れた箇所
に、目地に沿って幅 1~5mm 程度のひび割れが発生
した。

- ・ダウエルバーの設置方
向が道路軸に平行また
は路面に平行になって
いなかった。

- ・ダウエルバーが適切に
設置されるよう、施工
時に十分確認を行う。

- ・局部打換えを行う。
- ・目地位置を正規の位置に戻す必
要がある場合、打換え部と既設
コンクリート版の境界部にはタイ
バーを、打換え部の新たに目
地を設ける箇所にはダウエルバ
ーを設置する。
- ・目地位置を正規の位置に戻す必
要がない場合、打ち換えにより
ダウエルバーを新たに二箇所設
置する。
