発生箇所	①縦目地
分類	材料・施工
参考箇所	4-8-6 目地の施工

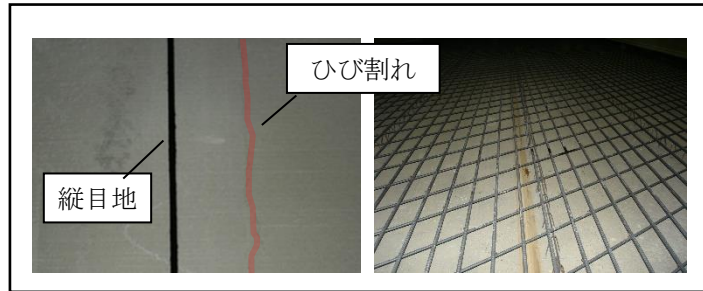
- 幅約 8m の連続鉄筋コンクリート舗装の縦目地において、三角材の上部ではなく、縦方向鉄筋の上部に打設数時間後に縦ひび割れが発生した。

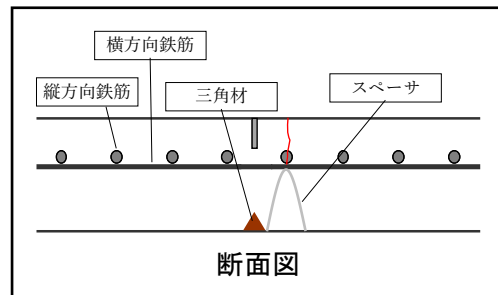
- 縦目地位置と連続スペーサ位置が近かったことや縦筋位置と連続スペーサの位置が一致していたことで、連続スペーサの上部にひび割れが生じた。
- 縦目地の深さが不足していることも原因として考えられる。
