発生箇所	⑤コンクリート版内部
分類	材料・施工
参考箇所	4-8-2 コンクリートの製造と運搬
<p>●内容</p> <ul style="list-style-type: none"> 現場でコアの採取を行った結果、断面において写真のように材料分離が発生していた。

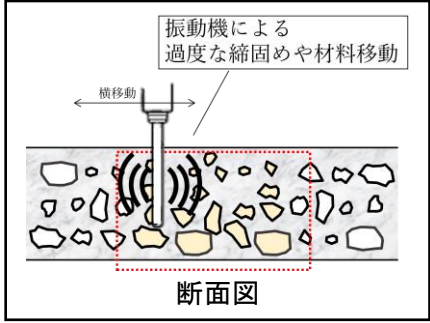
<p>材料分離断面の事例</p>
<p>●原因</p> <ul style="list-style-type: none"> 荷下ろし時に材料分離が生じた。 パイプレタによる過度な締固めや材料の移動などにより施工中に材料分離した。

<p>振動機による過度な締固めや材料移動</p> <p>横移動</p> <p>断面図</p>
<p>●発生防止策</p> <ul style="list-style-type: none"> スランプの大きいコンクリートを使用する場合は過度な締固めにならないよう注意する。 荷下ろしは、高さをできるだけ低くし連続して丁寧に行う。 材料の無駄な移動を少なくする。 パイプレタ通過後、仕上げ前の段階において表面のモルタル厚さを確認する。材料分離が確認された場合は、スコップなどで混合するか廃棄する。
