発生箇所	⑤コンクリート版内部
分類	材料・施工
参考箇所	4-8-2 コンクリートの製造と運搬
<p>●内容</p> <ul style="list-style-type: none"> 現場でコアの採取を行った結果、断面において写真のように材料分離が発生していた。

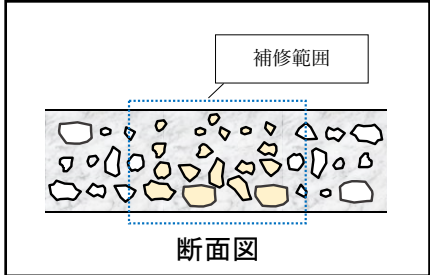
<p>補修範囲</p> <p>断面図</p>

<p>丁寧な荷下ろし</p> <p>断面図</p>
<p>●発生した場合の対応策</p> <ul style="list-style-type: none"> 路面に生じたひび割れなどの不具合に応じて適宜対応する。
